【千葉県南部地震】

Aiシルの耐震診断結果と残存耐震性能

- 建物住所：東京都国立市中1-14-5
- 建物名称：松本設計ホールディングス本社屋
- 構造種別：鉄骨造 地上3階地下1階
- 地震検知時間：2023年5月11(木)4:17
- 判定結果：安全 継続使用可能
- 震度：3
- 最大加速度：22.4gal

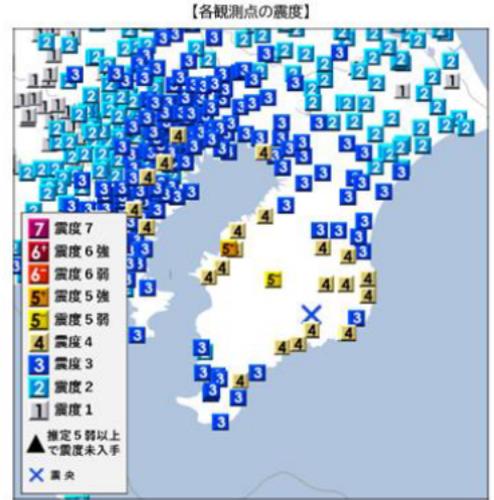
検知時刻 <small>(最初に地震を検知した時刻)</small>	5月11日04時16分
発生時刻 <small>(地震が発生した時刻)</small>	5月11日04時16分
マグニチュード	5.2(暫定値;速報値の5.4から更新)
場所及び深さ	千葉県南部 深さ 40km(暫定値)
発震機構	北西-南東方向に張力軸を持つ型で、フィリピン海プレート内部で発生した地震
震度	【最大震度5強】千葉県の木更津市(きさらづし)で震度5強を観測したほか、東北地方から中部地方にかけて震度5弱~1を観測
地震活動の状況 11日05時30分現在	今回の地震発生後、震度1以上を観測した地震の発生なし
長周期地震動の観測状況	階級1以上を観測した地域はなし

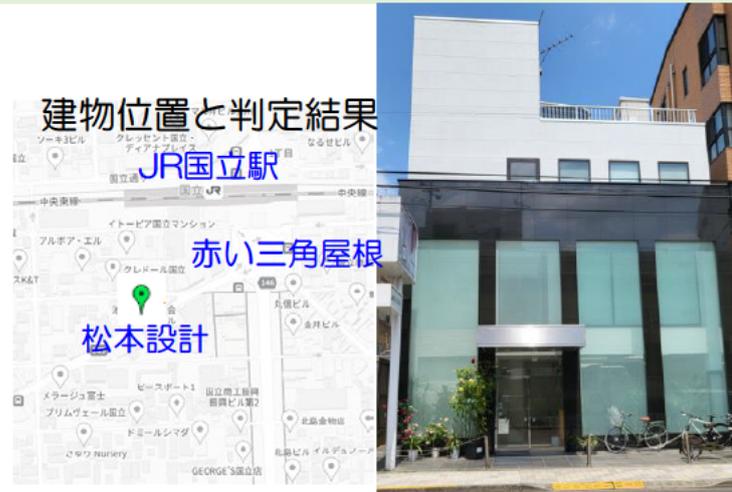
判定結果と残存耐震性能

発生日時	判定結果	震度	観測震度	最大加速度(gal)	地震波スペクトル	100%	残存耐震性能
2023年05月11日 04時17分06秒	安全	3	2.7	22.446		100%	<div style="width: 100%; height: 10px; background-color: #0070c0;"></div>
